写真:亘理町逢隈十文字周辺の水田ほ場における海水流入状況と表層土壌の電気伝導率

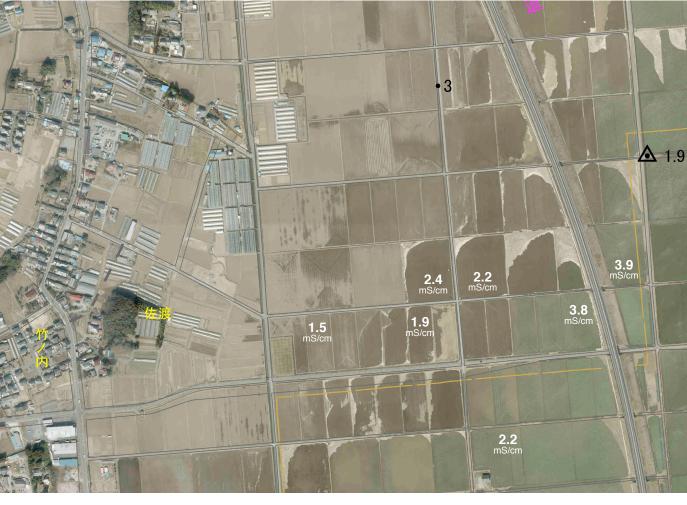
国土地理院が公表した平成23年(2011年)東北地方太平洋沖地震正射写真地図 10RE111 (3月13日撮影) の一部をトリミングしたものに、3月19日に松本俊彦氏が採取した表層土壌試料を菅野が測定した1:5水浸出法による電気伝導率(EC, mS/cm)の分析値 (白文字) を重ねて表示した。撮影日に海水が残っている部分は薄緑色、海水が引いた跡は黒く、海水が水尻側から滲みた跡は薄黒くみえる。黄色線は標高2.5mの等高線を示し、写真地図の東端を縦走しているのは常磐自動車道。
